Revista de Administración Pública

Prevención de desastres, resiliencia y protección a la vida, ¿Qué papel juega la ingeniería estructural?

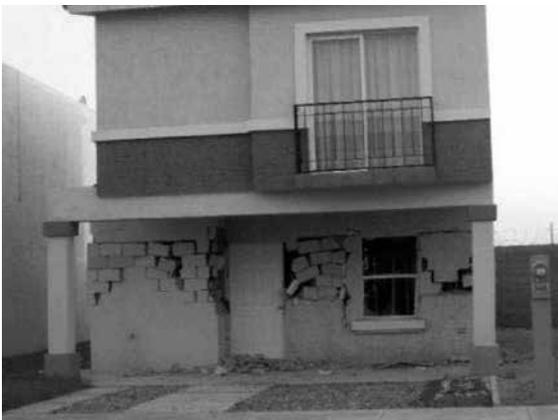
Figura X1.

Daño en edificación de vivienda, Mexicali, 2010.

En abril del mismo 2010 ocurrió el sismo de Cucapah en Mexicali, México; producto de este evento se pudo observar un conjunto de edificaciones de mampostería del sector formal, con daño severo debido a deficiencias constructivas, inadecuado empleo de la normatividad, o inexistencia de un proceso de supervisión. Una muestra se presenta en la figura X1, en una edificación de mampostería de dos niveles de interés medio. Es probable que los elementos estructurales sean iguales en los dos entresijos, sin embargo, en la planta baja, los elementos que deberían ser de mampostería, ya sea confinada (reforzada con castillos y dalas) o con refuerzo interior (dentro de las piezas huecas), son de mampostería simple sin elementos de refuerzo, violando flagrantemente cualquier precepto normativo de la actualidad. En este caso se debe mencionar que la edificación fue diseñada y construida después de 2005, existiendo entonces la normatividad correspondiente, tanto en el estado, como en la Ciudad de México, pudiendo ser referida desde cualquier sitio vía internet.

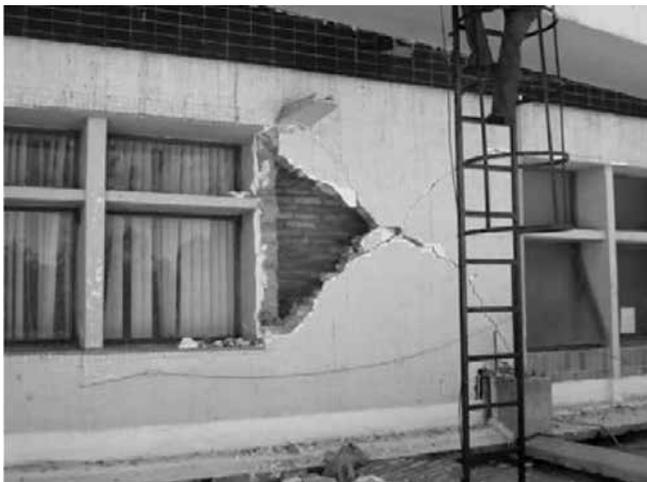
Figura X2.a.

Daño en elementos no estructurales de edificación para hospital, Mexicali, 2010.

En la figura X2 se presentan dos ejemplos de daño en elementos no estructurales de la fachada de un edificio hospitalario en Mexicali, producto del sismo de abril de 2010, y en la misma figura se muestra el estado de volteo de los estantes que se tienen en la planta baja de un edificio similar. Es notable que los estantes habían sido fijados al muro, medida adecuada desde el punto de vista de prevención y protección civil, pero en este ejemplo tan simple queda claro que siempre será necesaria la asesoría de un ingeniero civil especialista en estructuras.

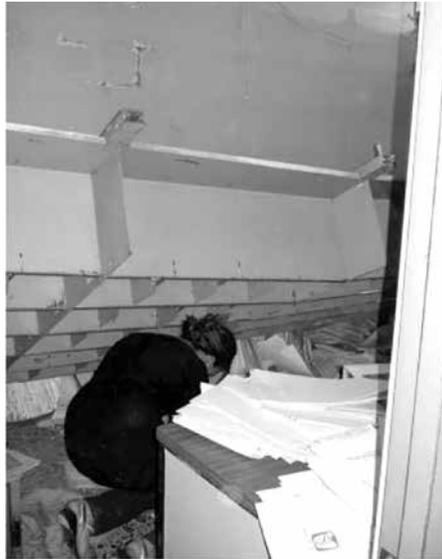
Figura X2.b.

Daño en contenidos de edificación para hospital, Mexicali, 2010.

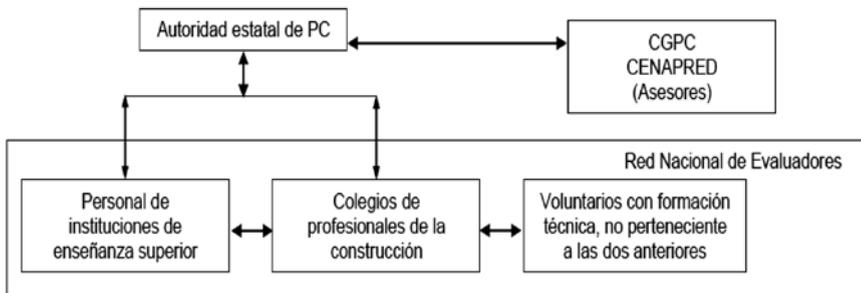
Figura X3.

Representación simple de la propuesta de protocolo de acción de la ReNE.

el nivel de seguridad estructural de las edificaciones. Las autoridades y los grupos de profesionales que han estado en una zona afectada por un fenómeno de gran intensidad se han dado a la tarea de diseñar, adaptar o adoptar formatos, cuestionarios y procedimientos que les permita definir el nivel de habitabilidad de las edificaciones, para responder de manera pronta y expedita a la necesidad social sobre el estado de sus viviendas; de la misma manera que le permita a la autoridad contar con información cierta sobre la magnitud de las pérdidas materiales y, con base en ello, realizar una adecuada planeación de la atención de la emergencia y del proceso de resiliencia. Actualmente, el CENAPRED, como la instancia técnica de la Coordinación Nacional de Protección Civil de la Secretaría de Gobernación, se ha dado a la tarea de coordinar el desarrollo de procedimientos técnicos que permitan, de manera uniformizada y sencilla, recopilar información suficiente y adecuada para determinar la seguridad estructural de las edificaciones, principalmente después de la ocurrencia de un sismo. Este proyecto surge del requerimiento de la Presidencia de la República para la elaboración de un programa general de respuesta ante la incidencia de un sismo de gran magnitud, programa denominado de manera sintética como Plan MX. El Plan MX está conformado por tres ejes básicos: operativo, logístico y administrativo. El primero de ellos, a su vez, está constituido por cinco acciones, una de ellas es Evaluación de Daños; parte fundamental de esta acción es la función de activar la Red Nacional de Evaluadores (ReNE). En la ReNE se está conformando una base de datos de voluntarios, siendo profesionales en el campo de la construcción (ingeniería civil y arquitectura), que puedan participar en las tareas de recopilación de la información sobre el estado de las edificaciones después de la ocurrencia de un fenómeno de gran intensidad; el protocolo básico de acción de la ReNE se presenta de manera esquemática en la figura X3.

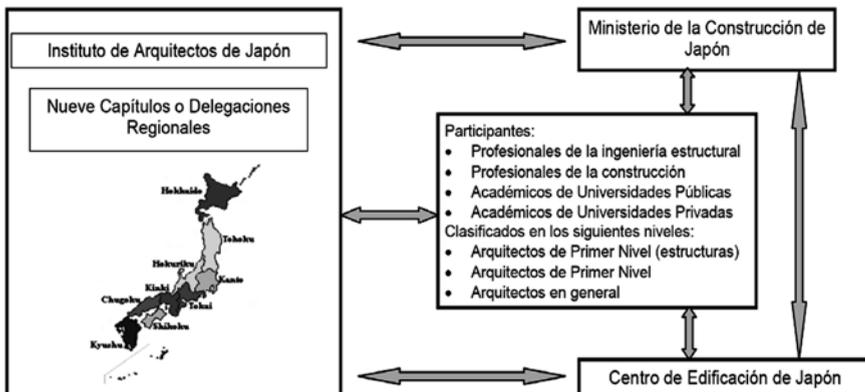
Figura X4.

Representación esquemática del protocolo de acción de los profesionales de la ingeniería estructural después de la ocurrencia de un sismo en Japón.

Una representación esquemática de la relación entre estas instituciones públicas e independientes se muestra en la figura X4. Como se muestra en la figura, los participantes son profesionales y académicos, todos con carácter de voluntario, de los cuales la mayoría forman parte gremial del AIJ, pueden ser parte de los diferentes comités conformados dentro del BCJ, y pueden ser servidores públicos adscritos a una universidad pública o a alguna instancia del Ministerio de la Construcción. Este esquema se activa considerando las nueve delegaciones que conforman el AIJ, la información recabada fluye hacia el edificio principal del Instituto, en Tokio, y de allí, en coordinación con el Ministerio de la Construcción, se distribuyen las asignaciones y responsabilidades posteriores al proceso de evaluación inmediata de emergencia.

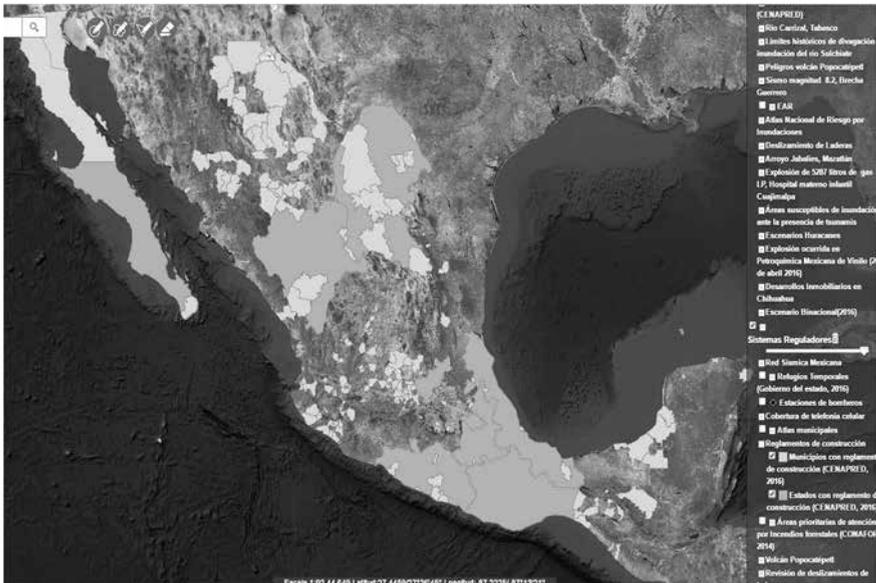
Figura X5.

Mapa de la distribución de reglamentos de construcción (estatales y municipales) en el país (ANR, 2016).

bienes e infraestructura para no verse afectados o dañados ante el impacto de un fenómeno perturbador, lo constituyen los reglamentos y normas de construcción. Producto de la interpretación del artículo 115 constitucional, en nuestro país, aproximadamente el 60% de los municipios que lo conforman, por diferentes razones que no se discutirán en el presente trabajo, no cuentan con reglamento de construcción; y del 40% restante, únicamente el 50% ha estado sujeto a un proceso de actualización en la última década (Alcocer y Castaño, 2010), ese estado de la normatividad en el país se presenta en la figura X5 (ANR, 2016).
